АНАЛИЗ И РЕШЕНИЕ ОТДЕЛЬНЫХ ИНЖЕНЕРНЫХ ПРОБЛЕМ, ВЫЗВАННЫХ КАТОСТРОФИЧЕСКИМИ ЗЕМЛЕТЯСЕНИЯМИ, НА ГИДРОТЕХНИЧЕСКИХ ОБЪЕКТАХ

Ф.Г. Габиров⁽¹⁾, Х.Р. Баят⁽²⁾, Е.М. Шокбаров⁽³⁾

ANALYSIS AND SOLUTION OF SEPARATE ENGINEERING ISSUES CAUSED BY CATASTROPHIC EARTHQUAKES ON HYDRO-TECHNICAL FACILITIES

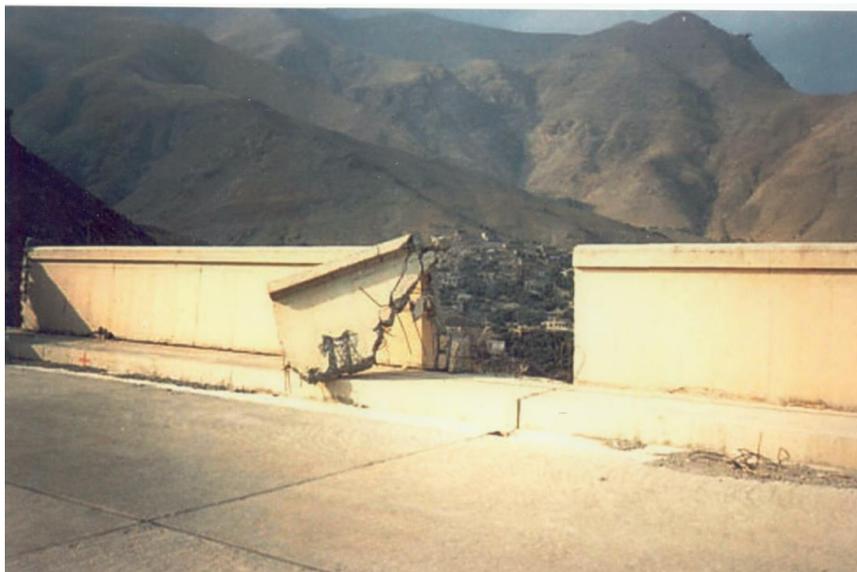
Как было отмечено ранее в Иране при Гилан-Зенджанском землетрясении 1990 года железобетонная плотина на реке Сефитрут высотой 106 м и шириной 425 м с водохранилищем, объемом 1800000000 м³ получила повреждения. В плотине появились многочисленные трещины, через которые просачивалась вода. Железобетонные ограждения на гребне плотины во многих местах были разрушены (см. рис. 1) и повреждены. Был сильно поврежден шахтный водосброс. Надо отметить, что железобетонная плотина выдержала ускорение 0,75 g, ее повреждения были за короткое время отремонтированы и устранены. Как показали исследования сейсмоустойчивости

Рис.1. Разрушения железобетонных ограждений на гребне плотины Сефитрут после Гилан-Зенджанского землетрясения 1990 года.

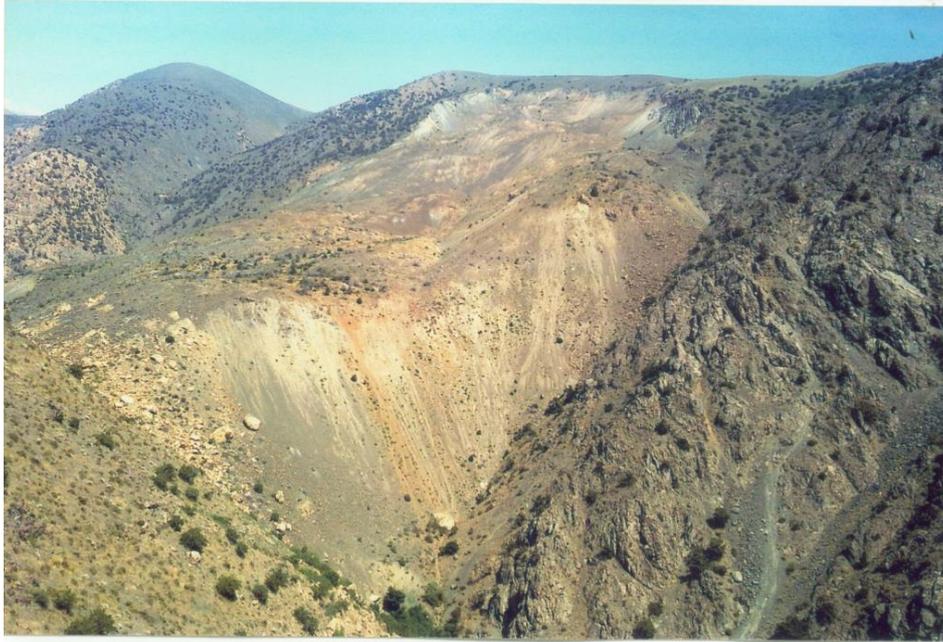
При землетрясении 1990 г. более крупный оползень около Баклора перекрыл русло реки. В результате этого оползня погибло 200 человек. В результате оползня образовалась грунтовая плотина средней высоты (см. рис. 2). На фотографии 2011 года (рис. 2) четко видны верхние границы оползня, а в центре фотографии сама плотина, которую называли Абу-Косар.

Рис.2. Плотина, образовавшаяся в результате оползня во время землетрясения 1990 года (фото 2011 г.). В верхней части центра фотографии видна границы бровки оползня, ниже сама плотина Абу-Косар.

В результате перекрытия реки образовалось достаточно крупное озеро, которое в дальнейшем при наборе предельного количества воды могло прорвать плотину, в результате чего мог сформироваться катастрофический прорывной сель. Иранскими специалистами оперативно были проведены проектные работы, в результате чего естественная плотина из крупнообломочного материала была немного доработана, укреплена и снабжена надежным дренажем. Расчетное количество накапливающейся воды с поверхностной части озера откачивается насосами и используется для водоснабжения города Аббар. На рис. 3 показаны насосная установка и трубы, перекачивающие воду из озера для водоснабжения города Аббар. Надо отметить, что все затраты, связанные с вышеуказанными гидротехническими работами, полностью окупаются услугами по водоснабжению качественно чистой водой г. Аббар.

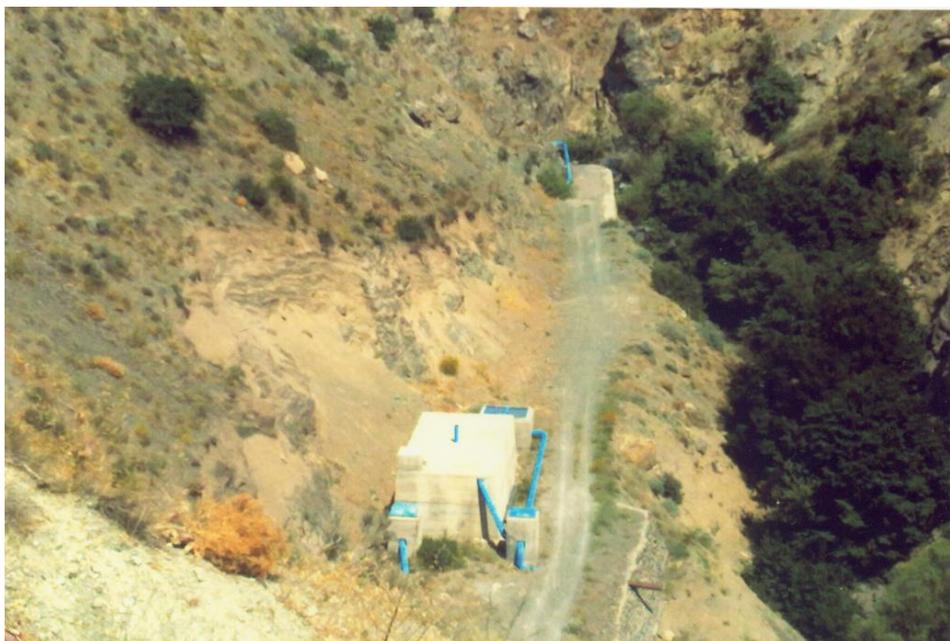
Рис. 3. Насосная установка и трубы, перекачивающие воду из озера для водоснабжения г. Аббар.
