ПОВРЕЖДЕНИЯ ГИДРОТЕХНИЧЕСКИХ СООРУЖЕНИЙ ПРИ СИЛЬНЫХ ЗЕМЛЕТРЯСЕНИЯХ И ВОПРОСЫ ИХ БЕЗОПАСНОСТИ

DAMAGE OF HYDRAULIC STRUCTURES DURING LARGE EARTHQUAKES AND THEIR SAFETY ISSUES

Abstract. The analysis and the damage consequences of the dams of hydraulic structures under seismic influences are given. It is recommended at the identified damaged sites of dams to carry out an appropriate reinforcement measures and restoration works to reduce the risk of destruction, including seismic one.

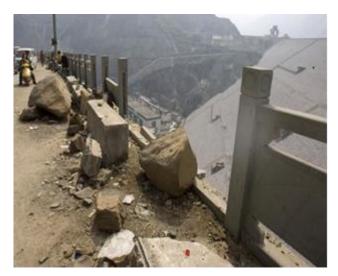
Рис. 1. Виды плотины «Зипингпу» после землетрясения[1,2].

Район землетрясения очень активно использовался для строительства различных плотин. В результате подземных толчков разной степени повреждения получили 1583 плотины самых разных типов, в том числе несколько крупных. Рассчитанная на 8 баллов каменно-набросная с железобетонным экраном плотина «Зипингпу» высотой 156м находилась в 17 км от эпицентра. При воздействии землетрясения плотина дала осадку 70 см и сместилась в нижний бьеф на 18 см, были отмечены повреждения экрана и парапета на гребне. Определенные повреждения получила здание ГЭС с гидроагрегатами мощностью 700 Мвт(.Рис.1) Каменно-набросная с суглинистым ядром плотина «Бику» высотой 102 м, рассчитанная на землетрясение в 7,5 баллов, перенесла это землетрясение, только с максимальной осадкой 24 см. Рассчитанной на семь баллов у арочно- бетонной плотины «Шэйпай» высотой 132 м -пострадало здание ГЭС.(Рис.2)[1].Но бывают случаи, когда от воздействия землетрясения разрушаются каменно-набросные и бетонные плотины Например, бетонная гравитационная плотина была разорвана землетрясением Chi-Chi(с высотой 25, магнитудой М-7,6 и глубиной очага h=10 км), на Тайване в 1999 году(Рис.3.)[2].
