# ВИБРОДИНАМИЧЕСКИЕ ИСПЫТАНИЯ В РЕСПУБЛИКИ КАЗАХСТАН

#### VIBRODYNAMIC TESTS IN THE REPUBLIC OF KAZAKHSTAN

**Annotation**: The article presents vibrodynamic tests of both full-scale buildings and experimental studies of various facade systems, building materials and other products.

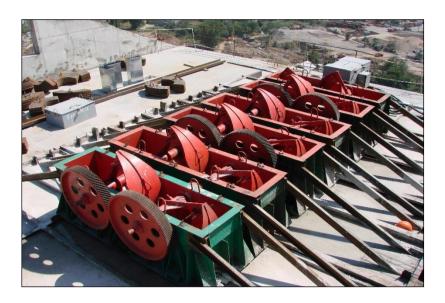
В выполненных экспериментальных исследованиях динамические нагрузки на исследуемые объекты создавались с помощью вибромашины инерционного действия типа В-3. Вибромашины типа В-3 позволяют развивать на валу возмущающую силу величиной до 1500-3000 кН.

- -двигатель постоянного тока мощностью 200 кВт;
- -шесть двухвальных вибраторов с горизонтальными осями вращения рычаговдебалансов;
- -доборные грузы-дебалансы, навешиваемые при необходимости на рычаги вибраторов;
- –пульт управления, позволяющий плавно регулировать частоту вращения вала двигателя.

При испытаниях двигатель и вибраторы были жестко закреплены к горизонтальной стальной раме, расположенной в уровне перекрытия над 29 этажом здания. Стальная рама, в свою очередь, была жестко закреплена к этому перекрытию.

Рисунок 2 Общий вид вибромашины В-3

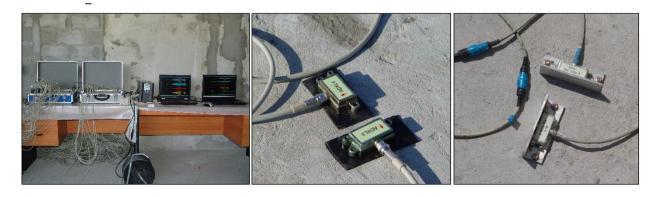
Регистрация инструментальных данных осуществлялись с помощью специального программно-аппаратного комплекса, разработанного по техническому заданию специалистов института КазНИИССА.

Рисунок 3 Общий вид программно-аппаратного комплекса и датчиков- акселерометров

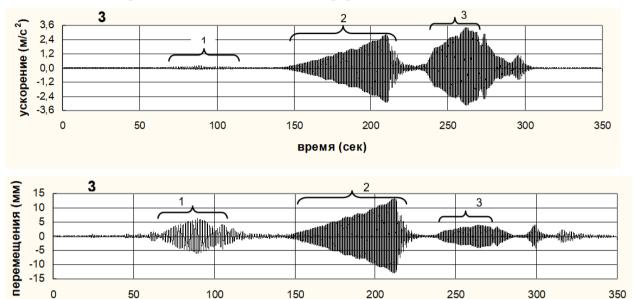
Общее количество этапов составило семь. Максимальный период колебаний на 6 этапе составил 1,48 сек. Максимальные ускорения, полученные на покрытии, составили 0,34g. Максимальные перемещения составили по 2-й форме 13,2 мм.

Рисунок 4 Графики перемещений и ускорений

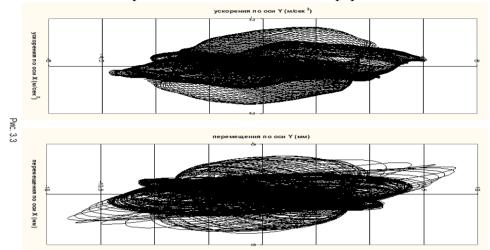
Общее количество этапов составило десять. Максимальный период колебаний на 9 этапе составил 1,18 сек. Максимальные ускорения, полученные на покрытии, составили 0,46g. Максимальные перемещения составили по 1-й форме 15,7 мм.

Рисунок 5 Траекторий движения междуэтажного перекрытия здания над техническим этажом на этапе испытаний IV-3

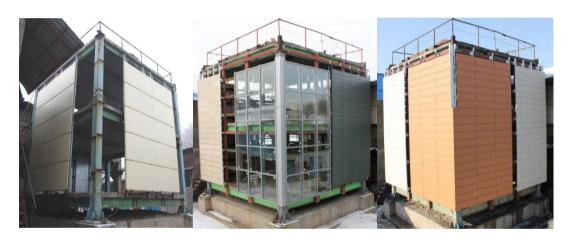
- фрагментов ненесущих ограждающих стеновых конструкций и перегородок;
- фасадных систем «Алюгал» с фасадными элементами «Алюкотте», «Натуральный камень», «Керамическая натуральная плитка»;
  - навесных фасадных систем «СИАЛ» с каменными и керамическими плитами;
  - ограждающих конструкций сэндвич-блоков фасадных «VIMA-SBF»;
  - витражные системы «Алюгал»;
- несущих конструкций из местных материалов (саман), газобетоных блоков, финблоки;
  - навесные фасады из хризотилцементных листов;
  - фиброцементные панели японской компании KMEW и многое другое.

Рисунок 2 Общие виды экспериментальных фасадных систем, перегородок, витрин и т.д.

Все экспериментальные исследования, были выполнены на специальном экспериментальном стенде, представляющем собой ячейку двухэтажного стального каркаса.

Экспериментальный стенд, был построен в 2004 году и представляет собой каркасное сооружение, размерами в плане 6,0×6,0 метра, высотой 6,6 метра и включает:

- 4 угловые колонны (K-1) коробчатого сечения  $(2\Gamma H[280\times140\times8);$
- ригели покрытия и нижнего яруса, двутаврового сечения P1 (полка  $2-120\times8$ , стенка  $300\times5$ );
- ригели промежуточного яруса, двугаврового сечения P2 (полка 2-120×12, стенка 340×8);
- промежуточные стойки, двутаврового сечения СП (полка  $2-120\times10$ , стенка  $200\times5$ ), расположенные по внешнему контуру фрагмента.

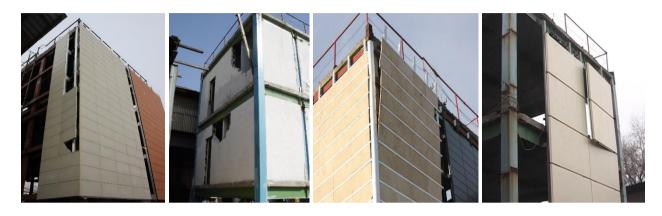
Рисунок 4 Общие виды повреждений фасадных систем

После каждого этапа испытаний выполнялось визуальное обследование всех объектов, велась фото и видео фиксация. Фиксировались все повреждения, если таковы имели место.
