Проект «Повышение  
устойчивости к рискам стихийных  
бедствий в Кыргызстане» [ERIK]

**Программа обучающего семинара:**  
«Качественное строительство школ и технический надзор:  
Извлеченные уроки в рамках реализации проекта ERIK»  
23 и 29 апреля 2025 г.

## Сессия 1: Типичные дефекты при строительстве новых зданий школ

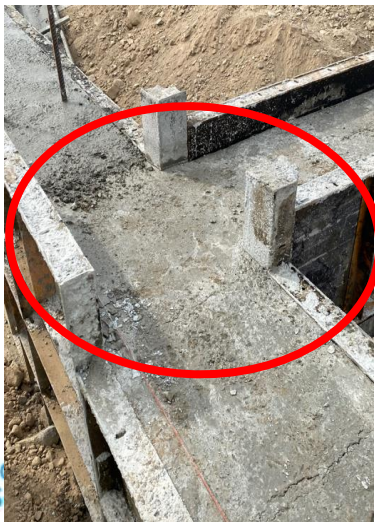
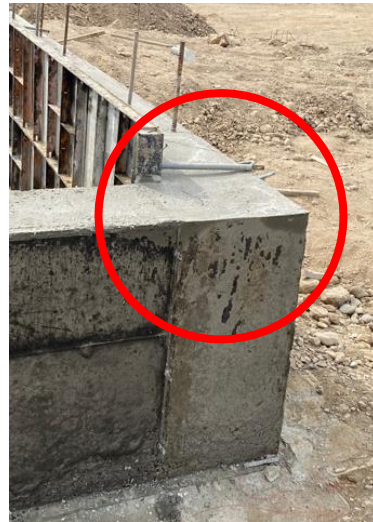
- Железобетонные включения должны располагаться на пересечении стен, по граням проемов и в местах, где требуется усиление конструкции для восприятия вертикальных и горизонтальных нагрузок

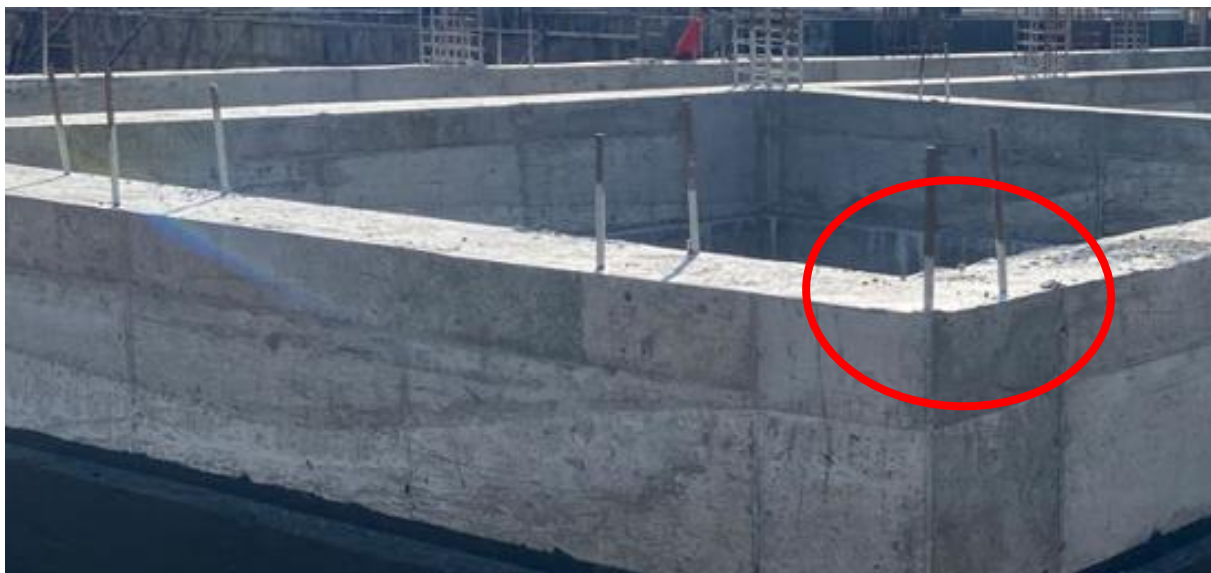
- На пересечениях стен обязательно следует устанавливать не менее 4 арматурных стержней для обеспечения пространственной работы системы

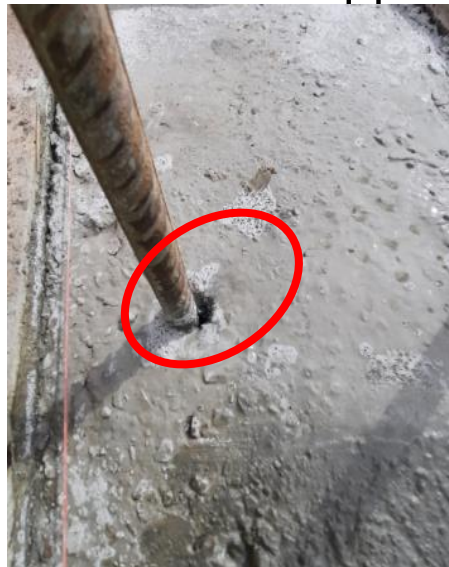
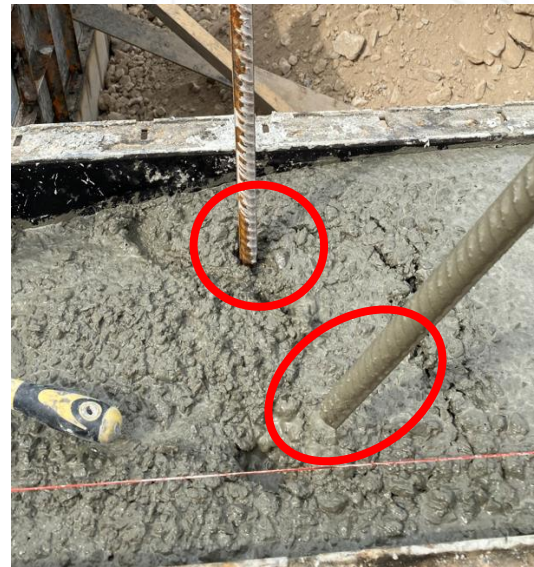
- Продольная арматура должна иметь загибы для надежного крепления и сцепления с бетоном;
- Арматурные стержни должны устанавливаться в проектное положение;
- Арматуру следует устанавливать до заливки бетона

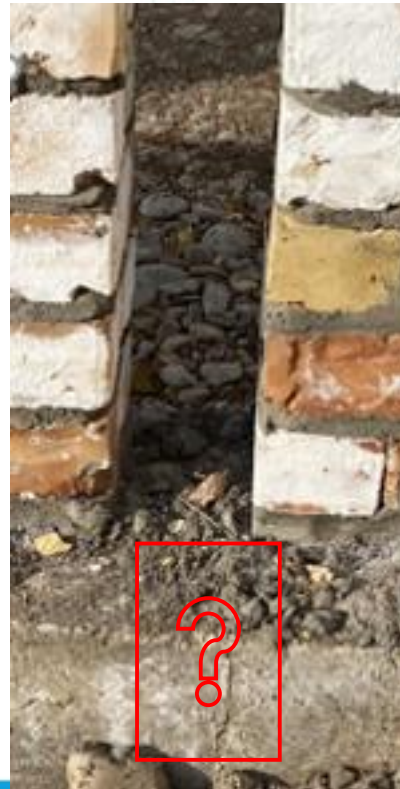
- Отсутствие арматурных стержней на установленном месте;
- Не достаточная длина выступа арматурных стержней из фундамента;

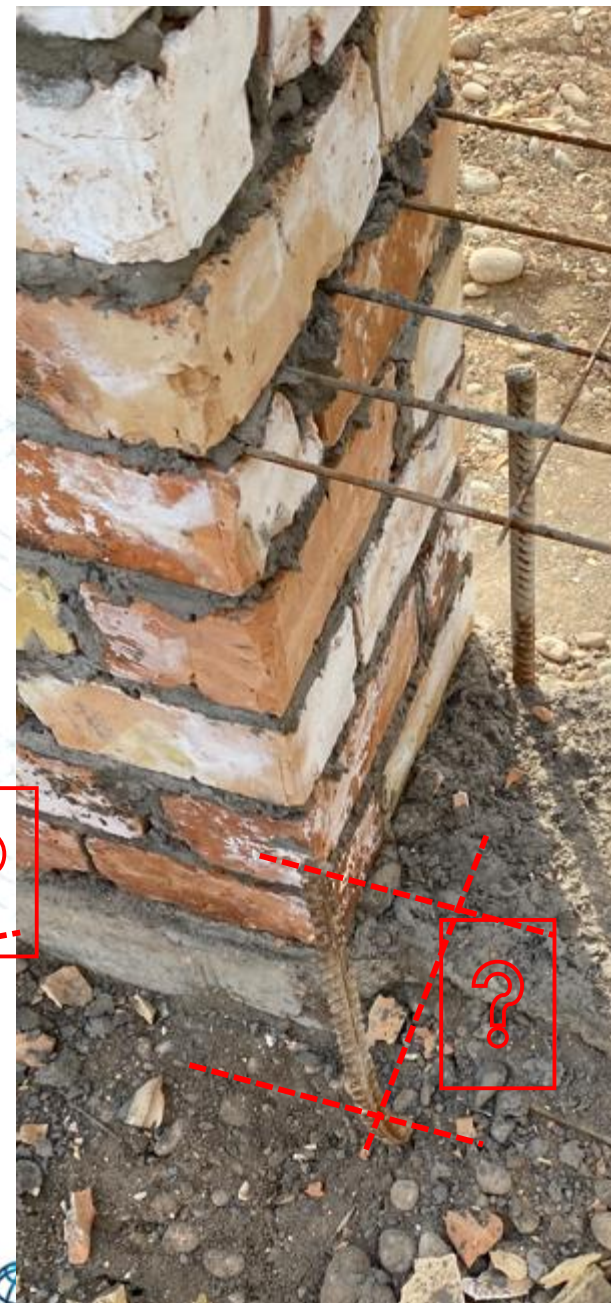
- Смещенное расположение арматуры приводит к снижению несущей способности;
- Арматурные стержни должны быть установлены в пределах проектной плоскости армирования внутри контура стены;

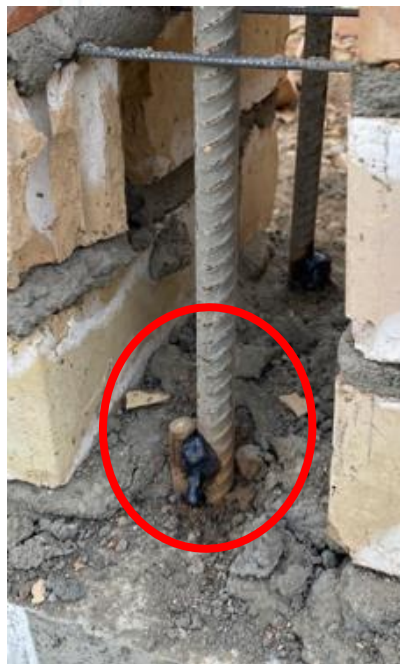
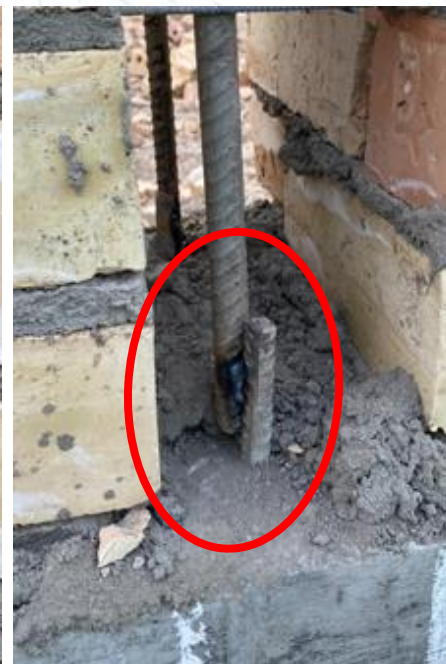
- ЖБ включения должны иметь арматурные выступы проектной длины, обеспечивающие надежное соединение и непрерывную работу всей конструкции

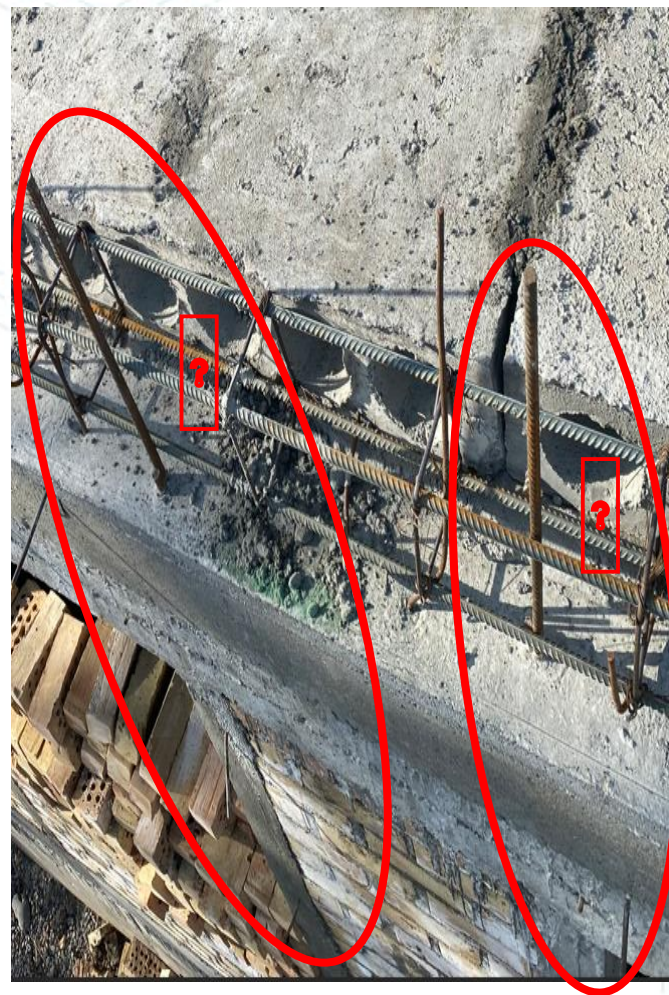
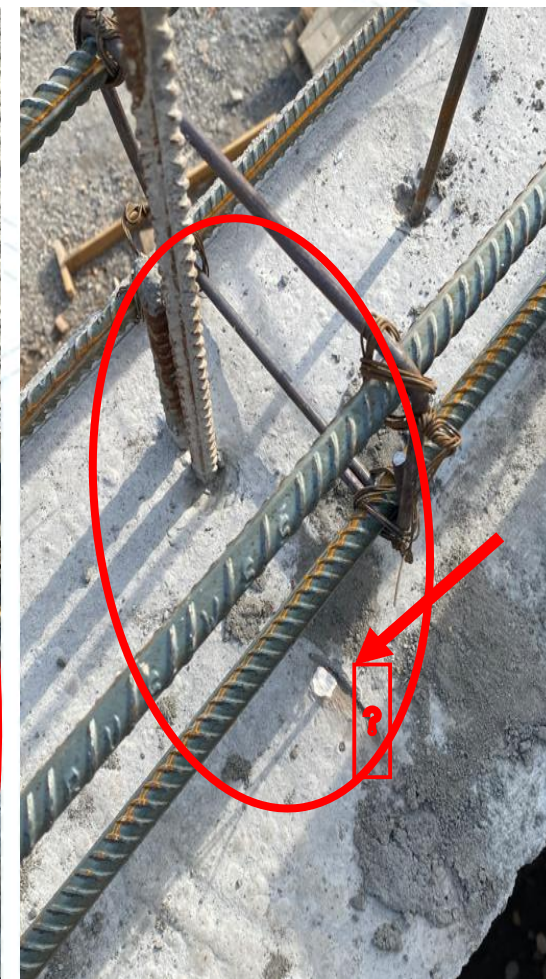
- Вертикальная арматура жб включений должна быть непрерывной;
- Не допускается резка рабочей арматуры;

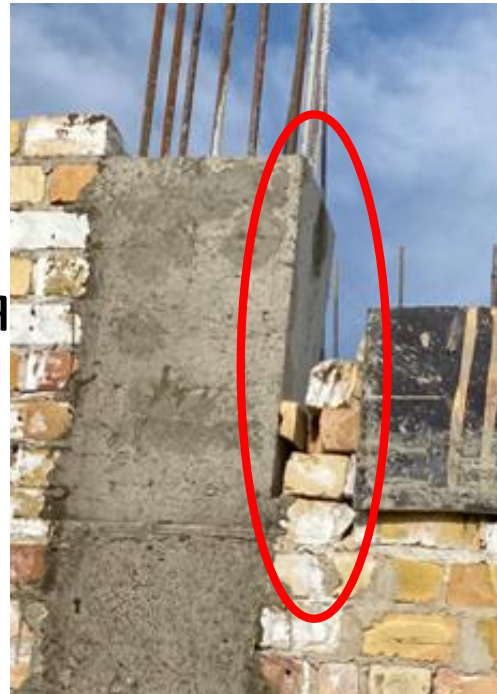
- Сначала укладывается кладка с горизонтальным армированием;
- Заливка ЖБ элементов должна проводиться после завершения кладки

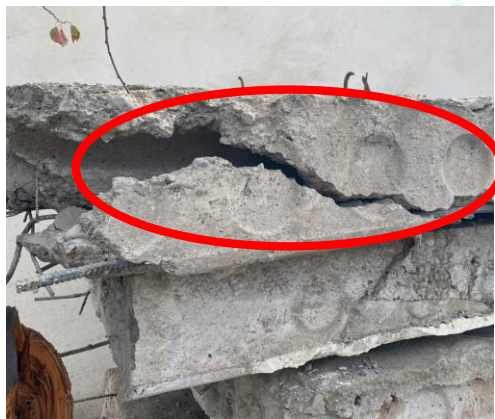
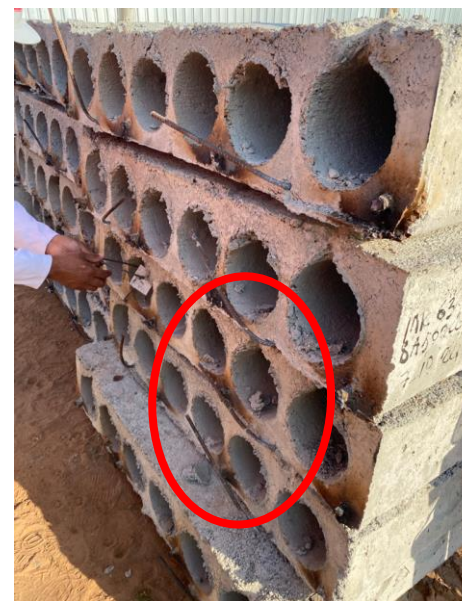
## 4) Плиты перекрытия: многопустотные жб плиты

- а) Не допускать использование поврежденных плит перекрытий;
- б) При установке жб плит перекрытий арматурные выступы должны быть заведены в арматурный каркас жб обвязки

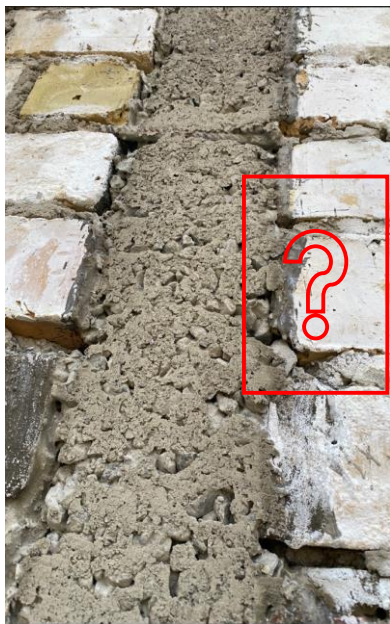
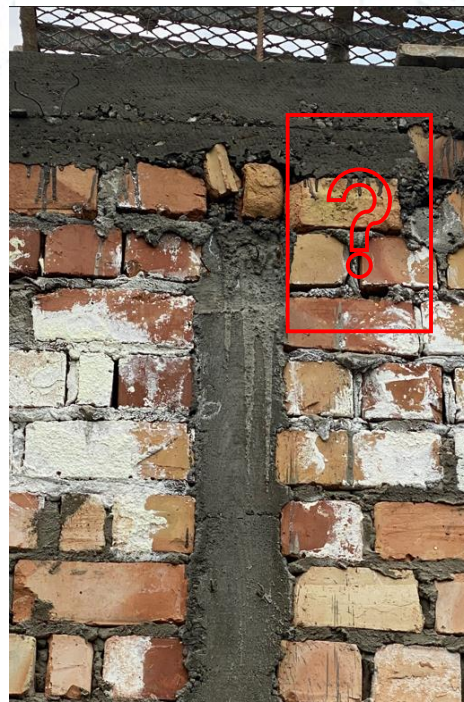
- Произвести качественное бетонирования и не допускать рыхлость и раковинистость бетона;
- ЖБ включения должны быть непрерывными

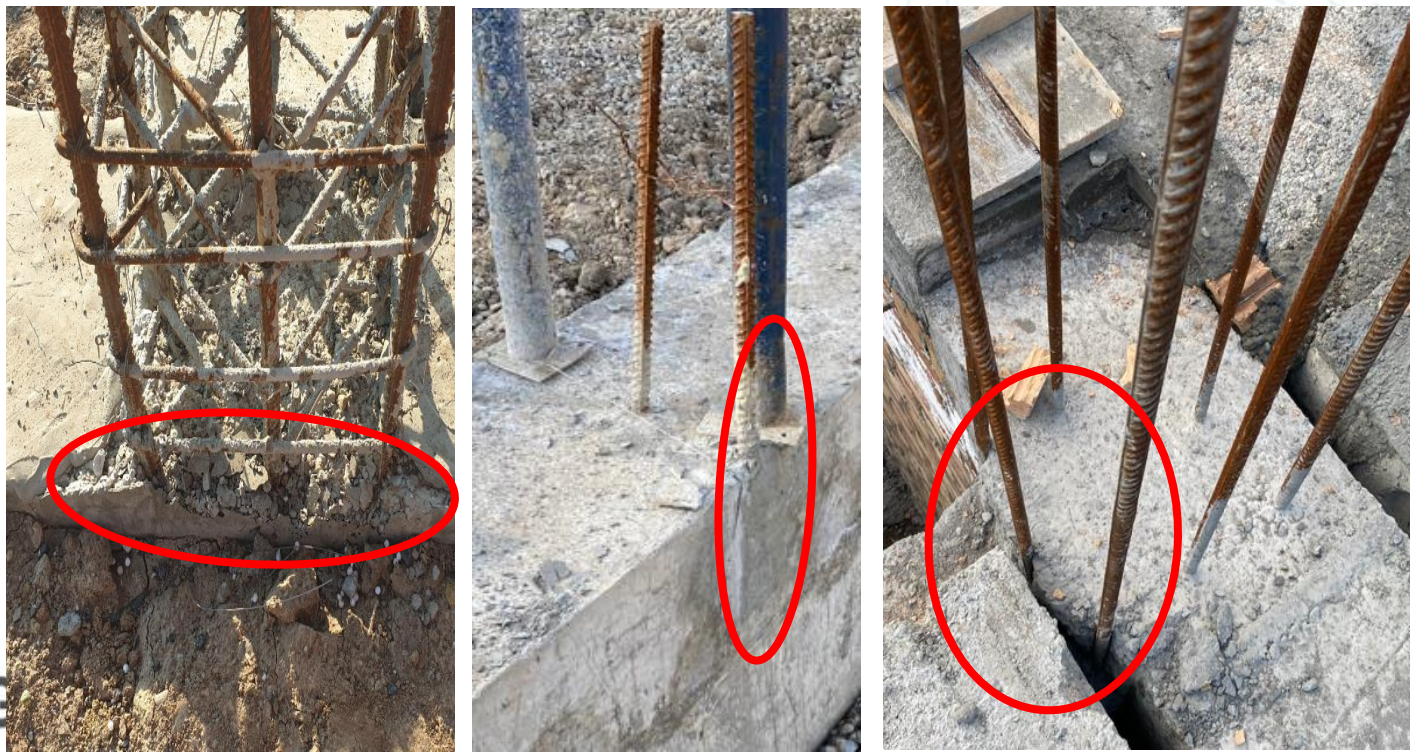
### 7) Дефекты в жб раме: защитный слой бетона

- Следует обеспечить защитный слой бетона при устройстве арматуры

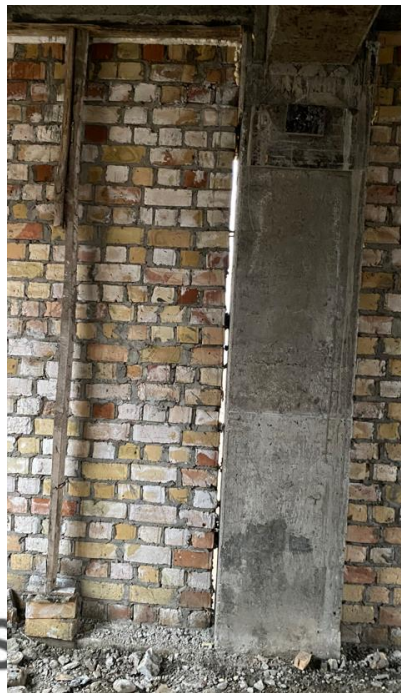
- а) Швы между жб каркасом и заполнением должны быть гибкими;
- б) Заполнены эластичными материалами;

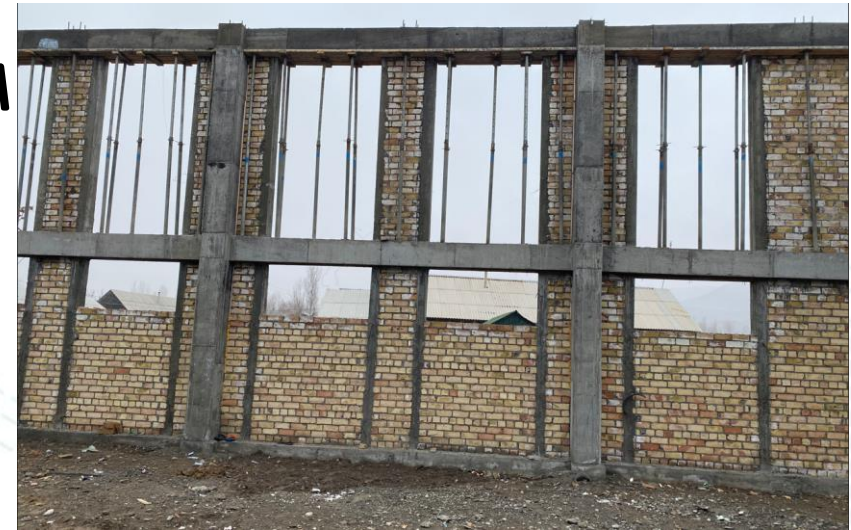
### 8) Швы между жб колоннами и заполнением

а) Швы между жб каркасом и заполнением должны быть гибкими;

б) Швы должны быть заполнены эластичными материалами;

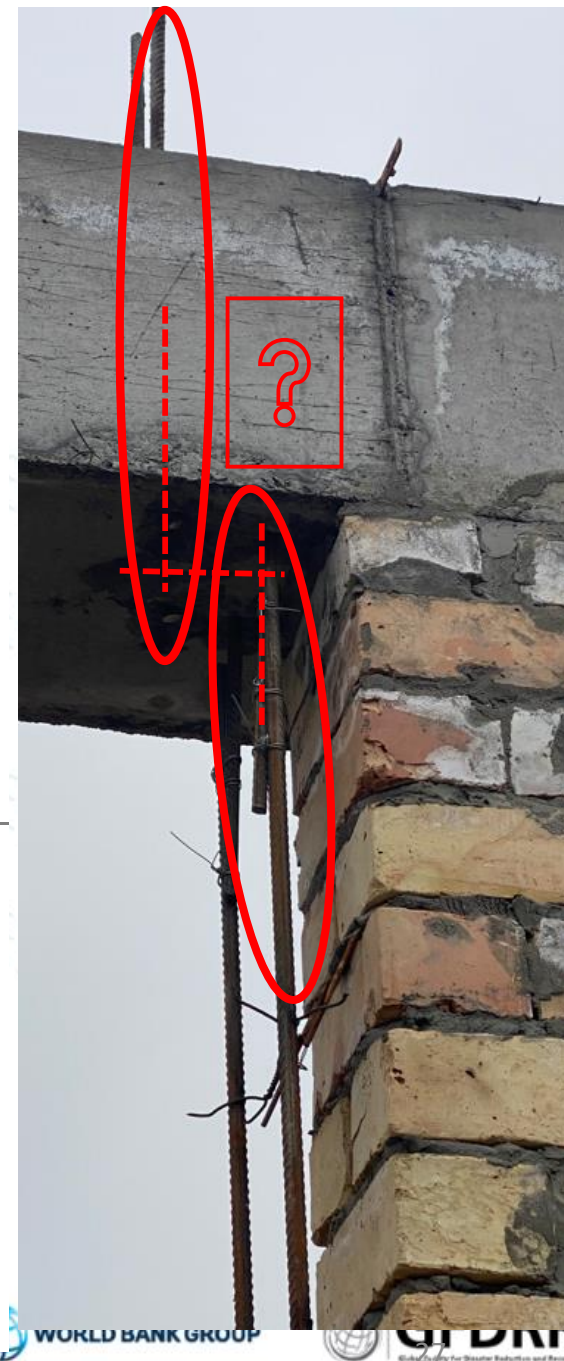
9) Соединения железобетонных включений с ригелями должны быть шарнирными

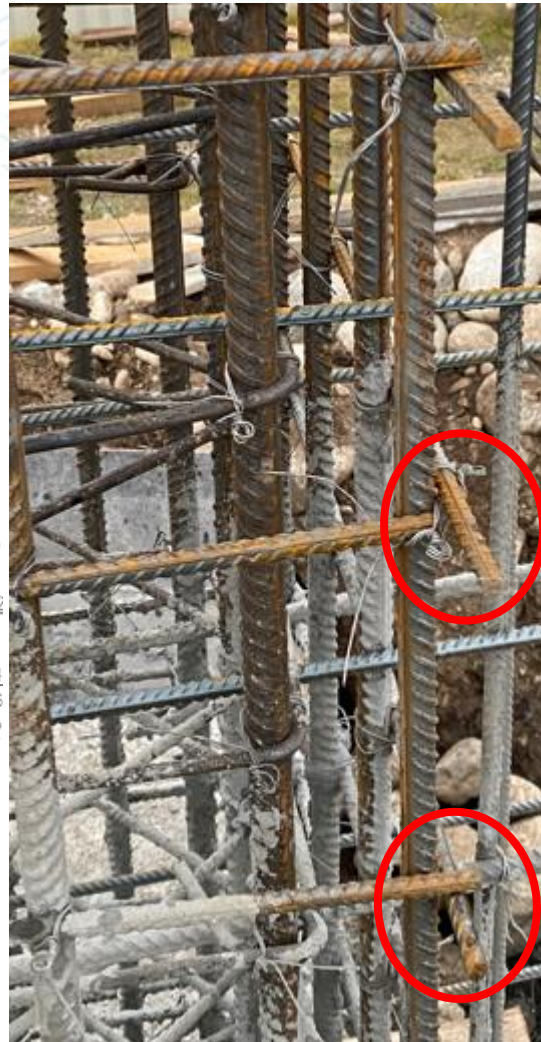
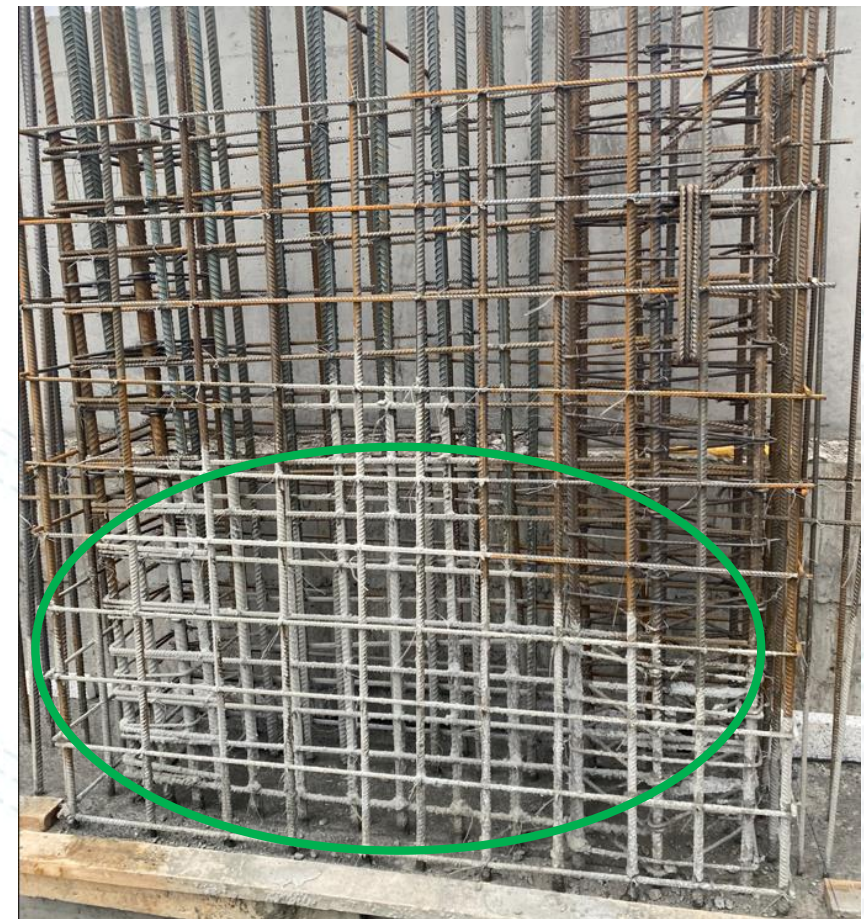
## 11) Арматура должна иметь необходимый загиб

Соединена с другими конструктивными элементами и жестко соединена с перекрытиями, колоннами и фундаментами

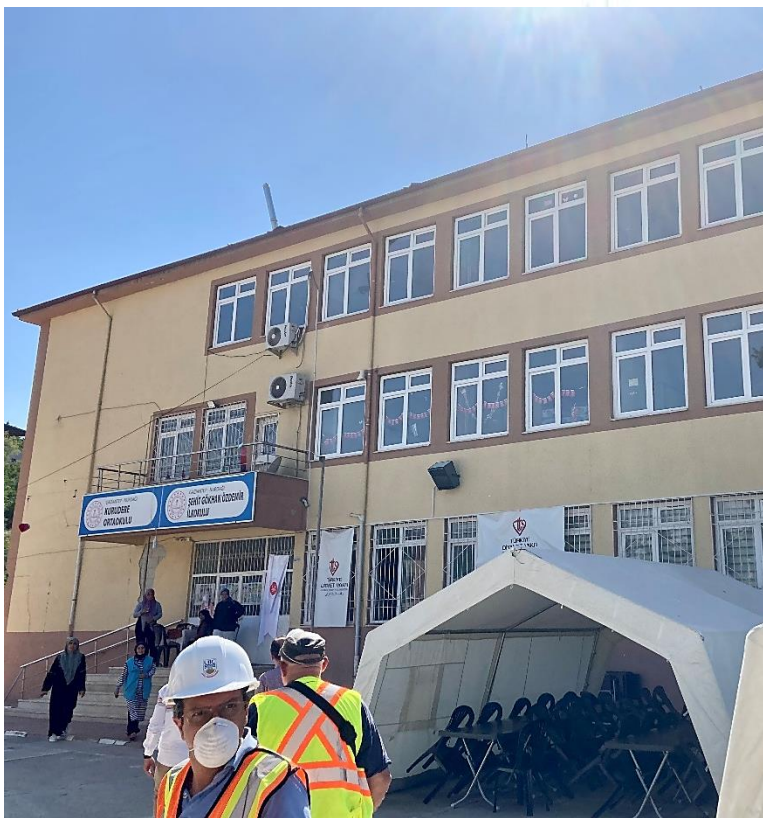
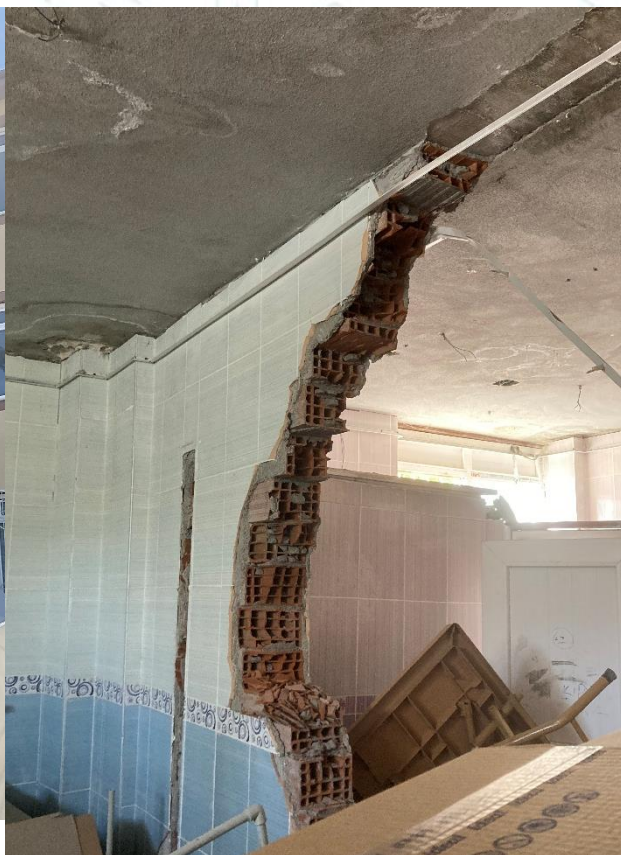
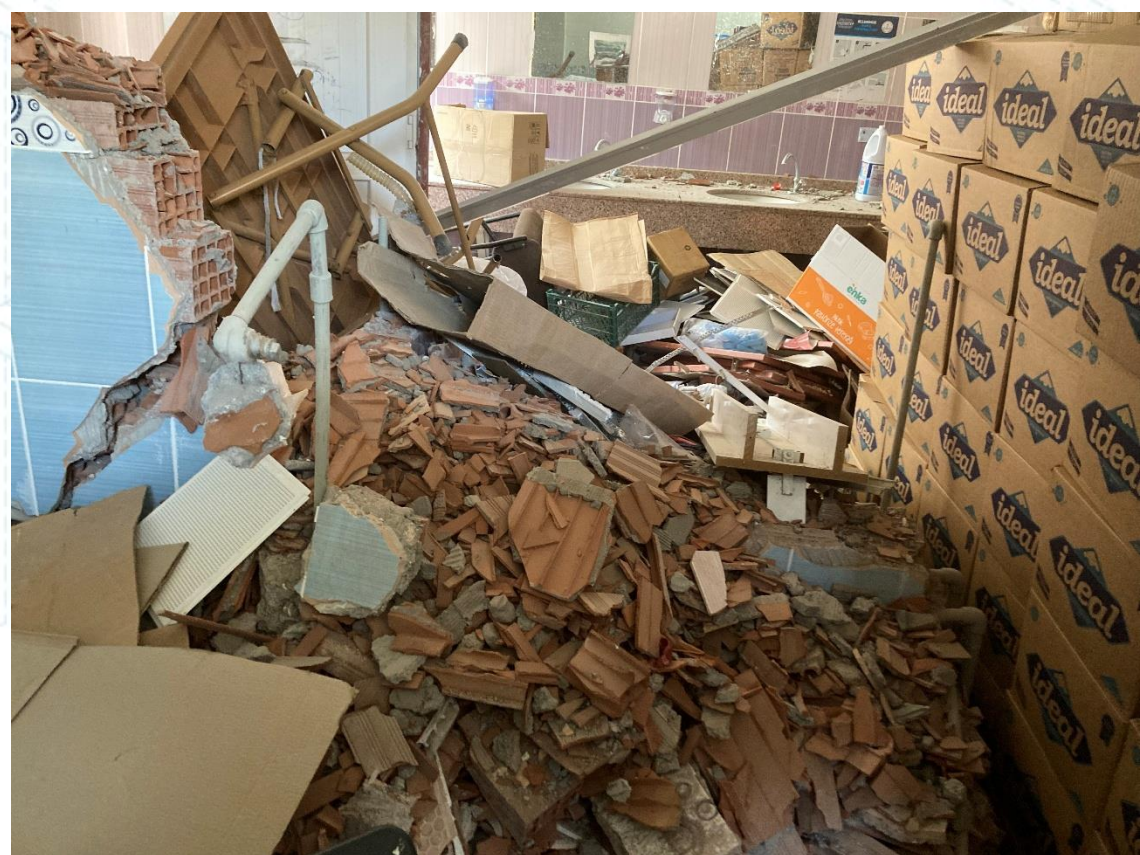
Влияние землетрясения в Турции в феврале 2023 г. (магнитуда 7.7) на перегородки из кирпичной кладки в железобетонном каркасной здании школы – разрушения при воздействии сейсмической нагрузки из плоскости

Здание школы в Нурдаги, Турция. Школу пришлось освободить после землетрясения из-за повреждения/обрушения внутренних каменных перегородок - хотя повреждений в несущих конструкциях не было

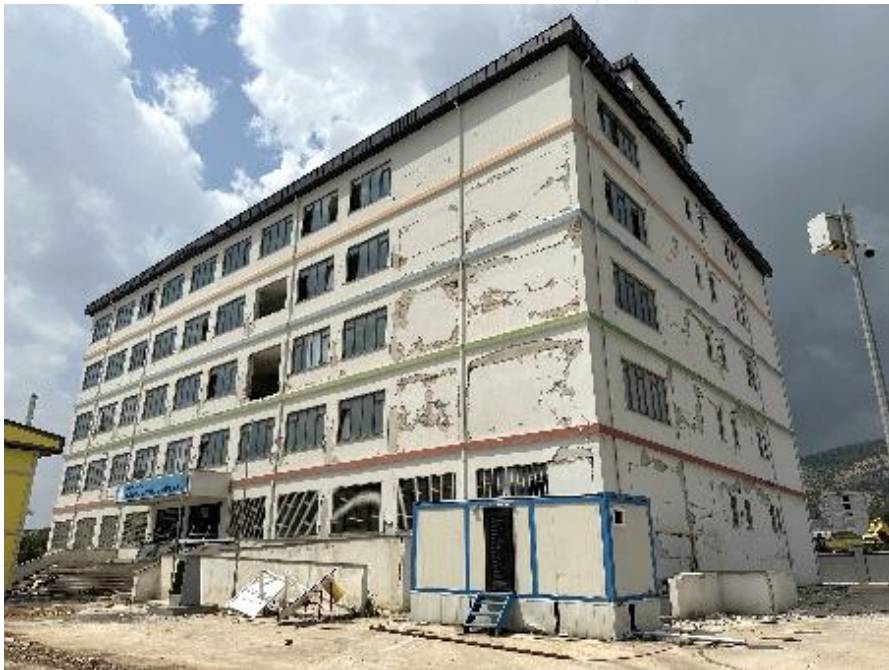
Школа № 3: Средняя школа Ислахие Мевлана Имам Хатип Ортаокулу в Ислахие (Газиантеп) (37.008276, 36.626796)

Влияние землетрясения в Турции в феврале 2023 г. (магнитуда 7.7) на заполнения из кирпичной кладки в железобетонном каркасной здании школы – разрушения при воздействии сейсмической нагрузки из плоскости

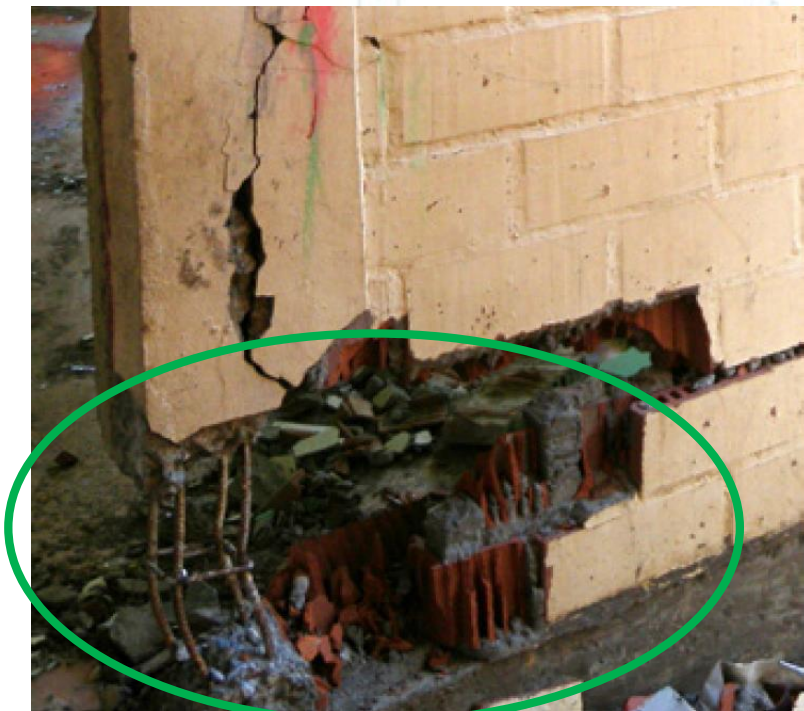
Разрушение здания со стенами комплексной конструкции из-за недостаточного качества кладки и вертикальных железобетонных включений

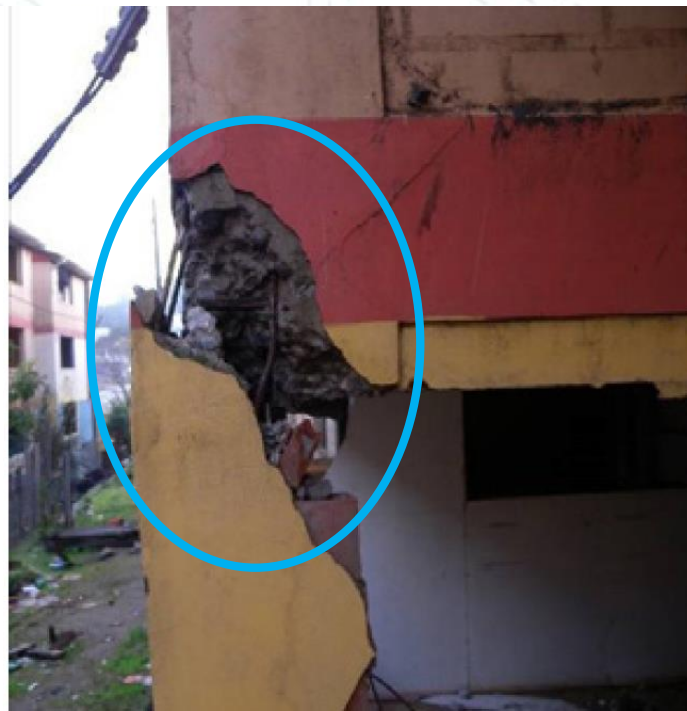
Разрушение здания со стенами комплексной конструкции из-за дефектов поперечного армирования в вертикальных железобетонных включениях

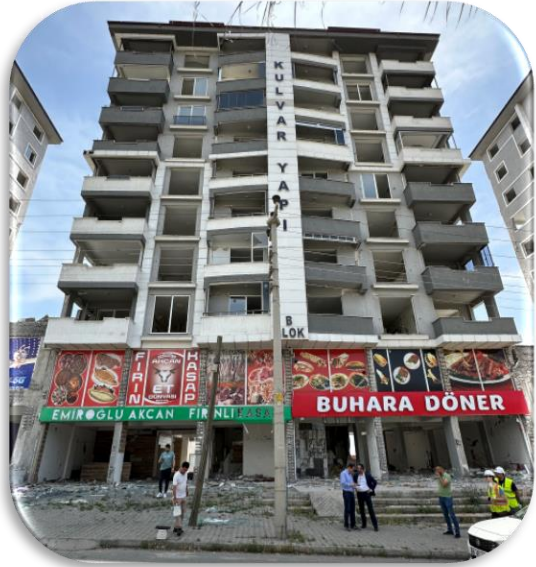
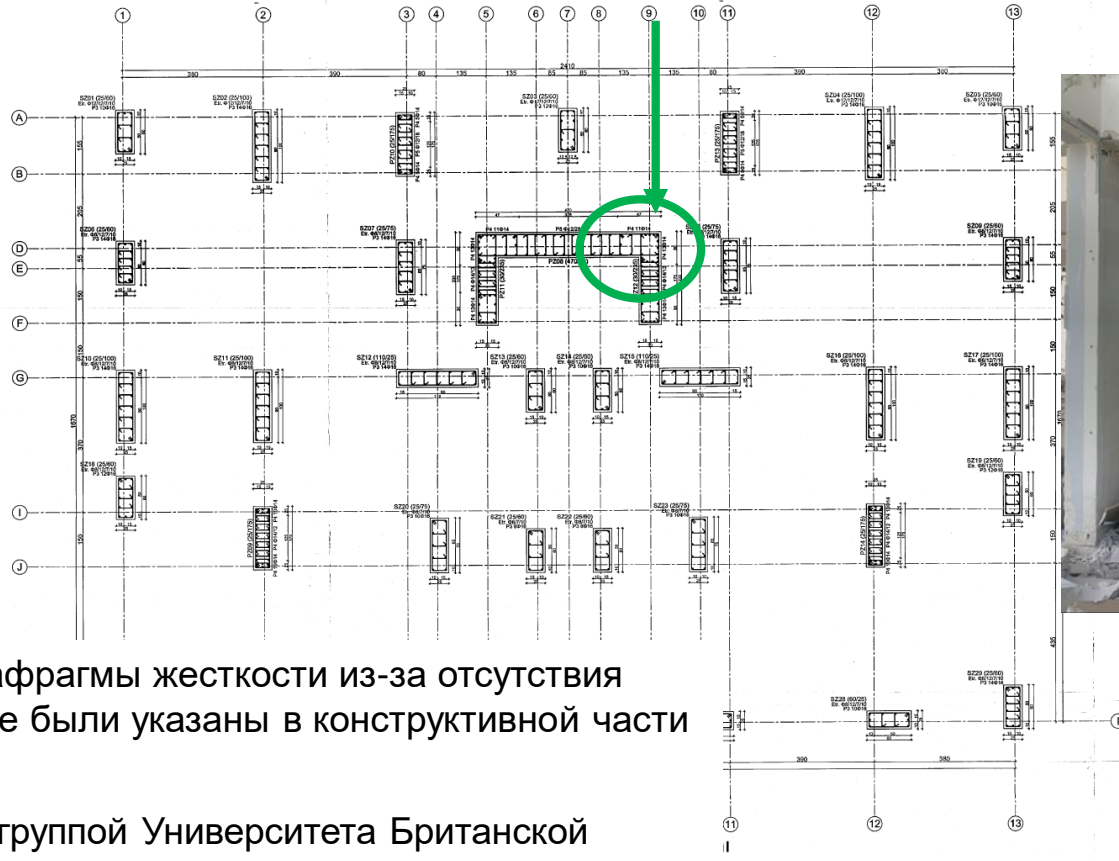
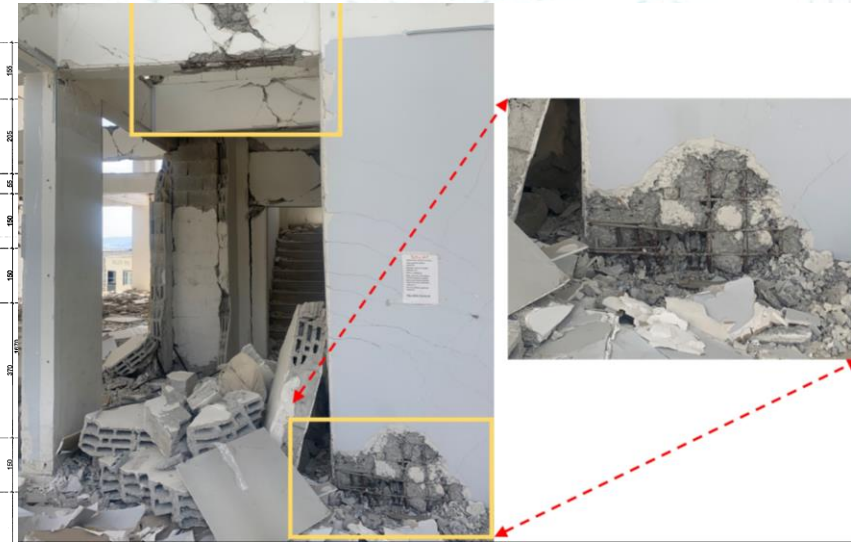
**Строительные работы выполнены с отступлением от проектного решения!**

Повреждение железобетонной диафрагмы жесткости из-за отсутствия поперечного армирования, которые были указаны в конструктивной части проекта здания

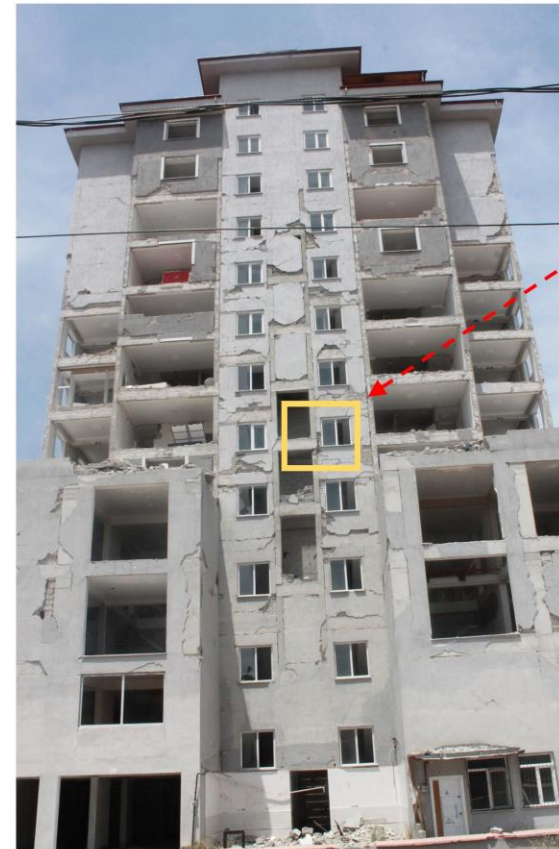
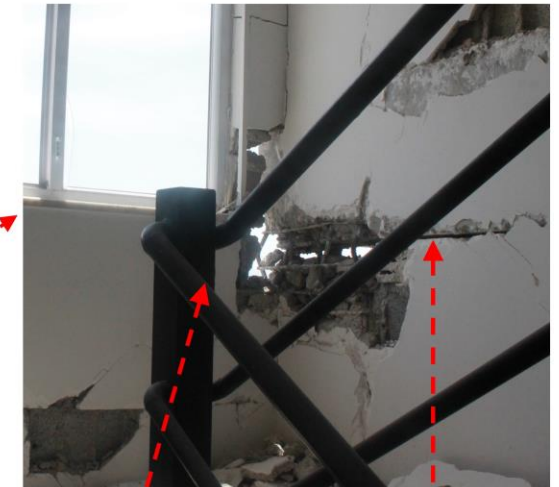
Повреждение железобетонной колонны из-за отсутствия поперечного армирования, которые были указаны в конструктивной части проекта здания (но не были выполнены при строительстве)
